二类汽车维修服务建设项目竣工 环境保护验收监测报告表

建设单位： 昆明顺隆汽车维修服务有限公司

编制单位： 云南坤发环境科技有限公司

2018年9月

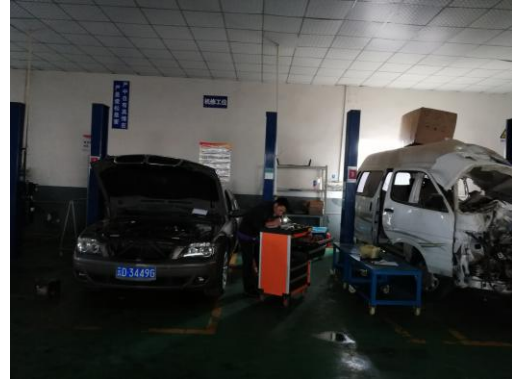
小车维修区

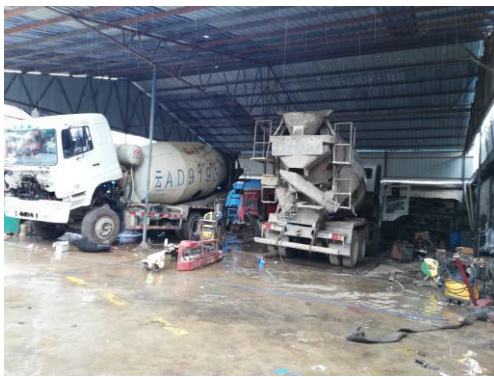
大车维修区

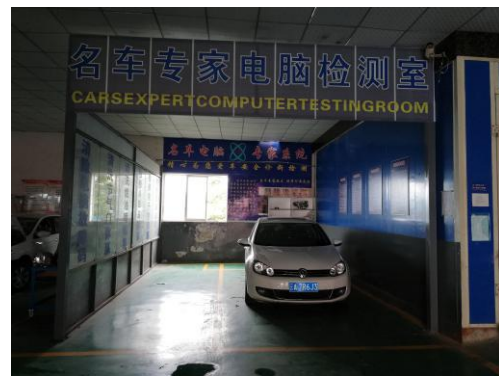
电脑检测室

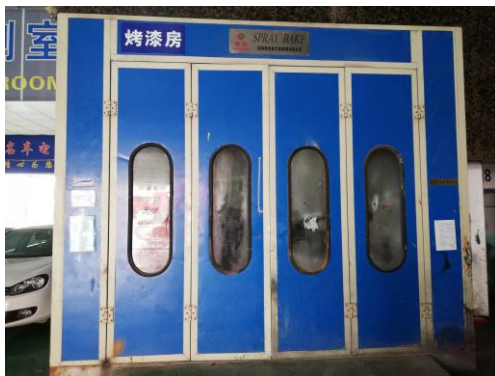
烤漆房

项目以维修为主（主要是更换零件、调试），喷漆较少，只有维修外观破损的车辆时才喷漆。喷、烤漆房每天最多使用4小时，喷、烤漆时，房内封闭，经顶部的吸附棉处理后，再通过引风机将所有含有有机废气的气体，引入设置有活性炭+过滤棉的吸附处理系统，进行吸附处理后，通过排气筒呈有组织排放。

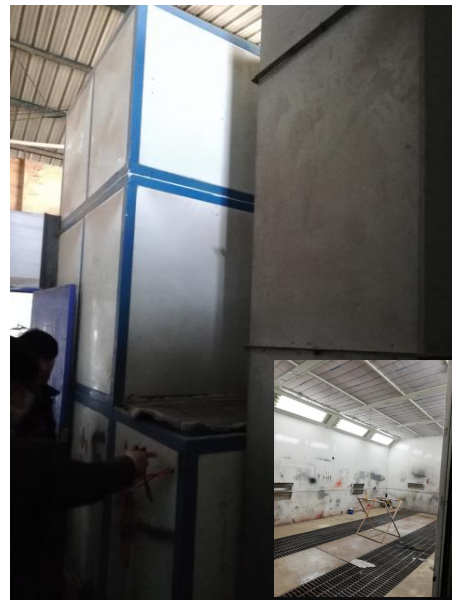
烤漆房活性炭吸附装置

- 1、定期更换活性炭吸附棉装置中的废活性炭及过滤吸附棉，确保稳定达标排放。
- 2、督促房东及时委托相关单位负责人清运、处置化粪池粪便，确保化粪池废水不外排。
- 3、确保车间沉淀池废水不外排。
- 4、完善相关危废的台账管理。
- 5、沉淀池的污泥达到一定量后，按规范处置。
- 6、进一步规范汽车维修的废弃零件的收储。

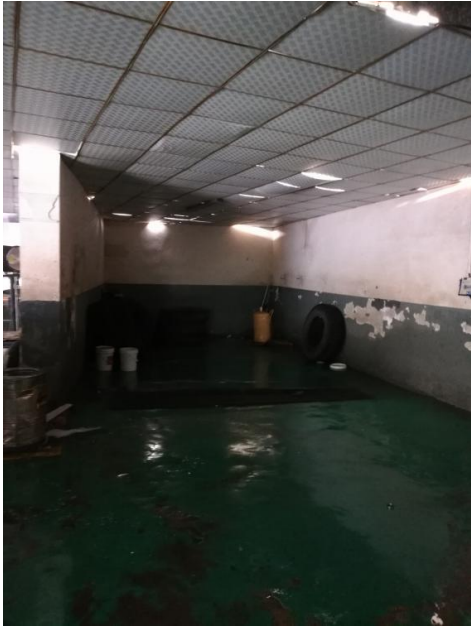
已拆除洗车区

从上表可以看出：2016年12月因要停止运行洗车工艺，拆除泡沫机。

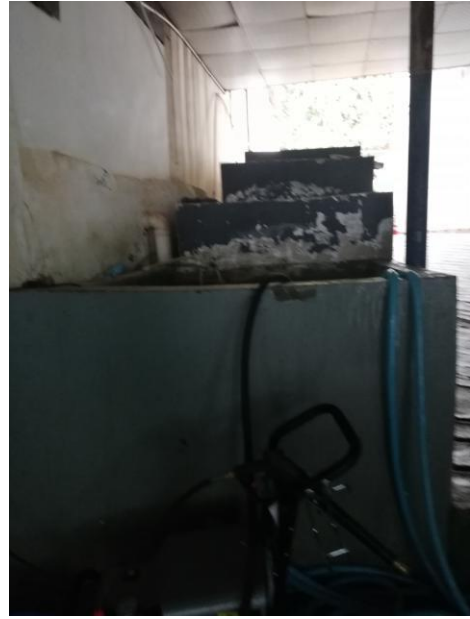
沉淀池

本项目已于2016年12月取消了洗车工艺，因此已不存在洗车废水。本项目内员工不在项目内食宿，主要废水为清洁污水，调查得知本项目总的用水量约为0.283m³/d，产生废水量约为0.226m³/d，这部分废水进入原洗车设置的13.5m³废水回用沉淀池后，全部用于厂区降尘洒水。

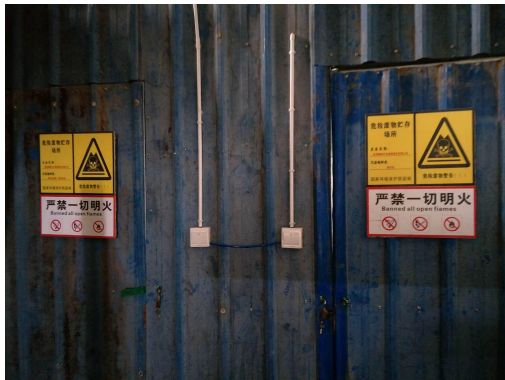
危险废物暂存间

本项目生产过程中产生的危险废物主要有生产过程中产生的废机油、废蓄电池和烤漆房产生的废活性炭吸附棉等固体废物。废机油产生量约为 1kg/d、0.3t/a；废蓄电池约 1t/a；烤漆房活性炭吸附棉每半年更换一次，每次更换的数量约 5kg，则活性炭及过滤吸附棉的产生量约为 10kg/a。本项目产生的危险废物全部分类收集到危险废物暂存间暂存，由云南大地丰源环保有限公司统一清运处置。
